Technická správa

Dendrochronologické určenie veku včelína v obci Zázrivá

Autori: doc., RNDr. Vladimír Bahýl, CSc.

december 2016.

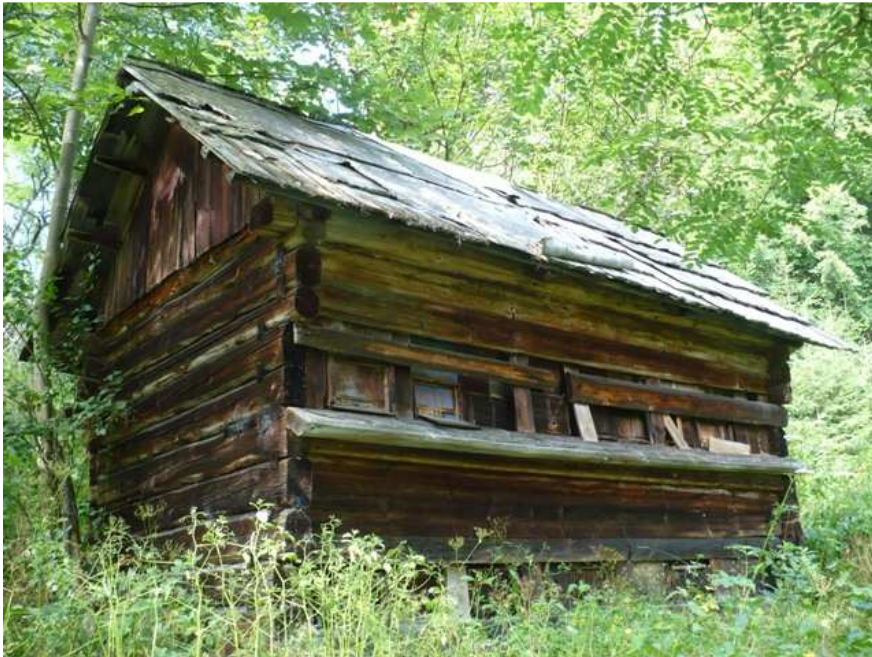
Obr. č. 1 Včelín

Ide o staršiu no zachovalú a reštaurovateľnú stavbu. Teda predovšetkým vzhľadom ku jej kultúrno-historickej hodnote.

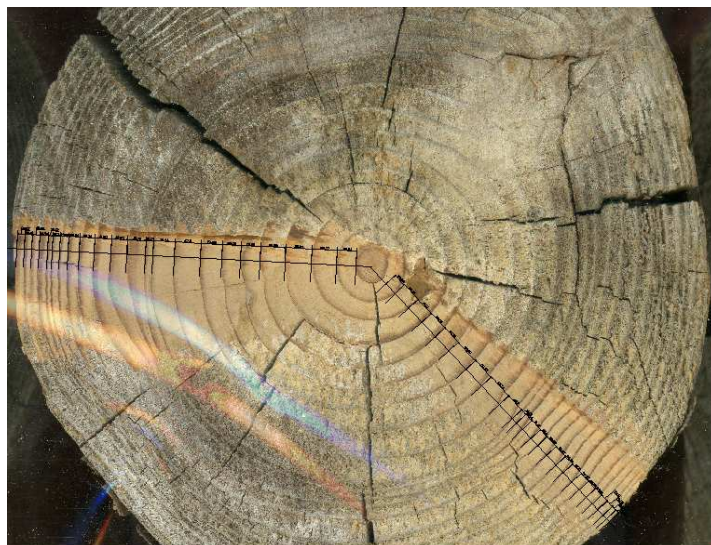
Obr. č. 2. Vzorka s výbrusom a s vyznačeným odčítaním ročných kruhov.

Z tých brvien zrubu, z ktorých sa to dalo boli pre nás odobraté vzorky (snímky), bez zmenšenia skenované 1:1. Tieto vzorky sme premerali v systéme AutCad a získali sme tak časové rady širok ročných kruhov vhodných pre ďalšie spracovanie metódami dendrochronológie.

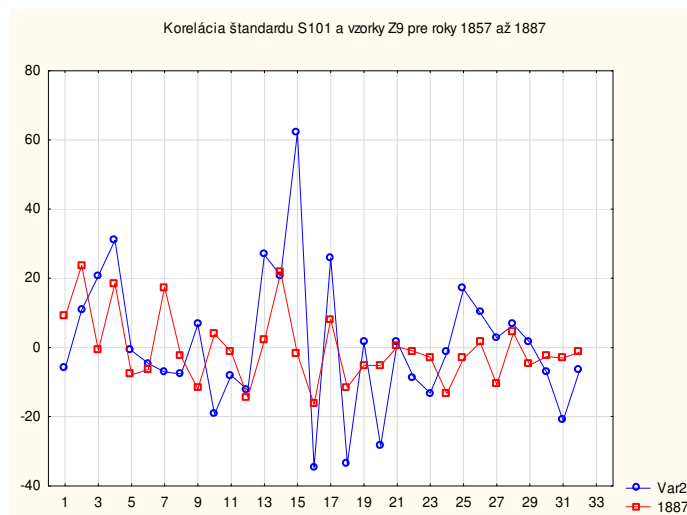
Obr. č. 5. Dokumentácia krížovej korelácie z obr. č. 4 diagramom dát redukovaných širok ročných kruhov.

Pre úplnosť zaraďujeme do správy obrázok číslo 5, ktorý dokumentuje tesnosť dát a správnosť hodnoty korelačného koeficienta z obrázku číslo 4. Korelácia je nielen číselne, ale aj skutočne (vecne) veľmi vysoká.
